Diagnostic du bassin versant du lac Peasley

RAPPORT final

**Association des propriétaires riverains pour la
protection du lac Peasley**

Janvier 2025

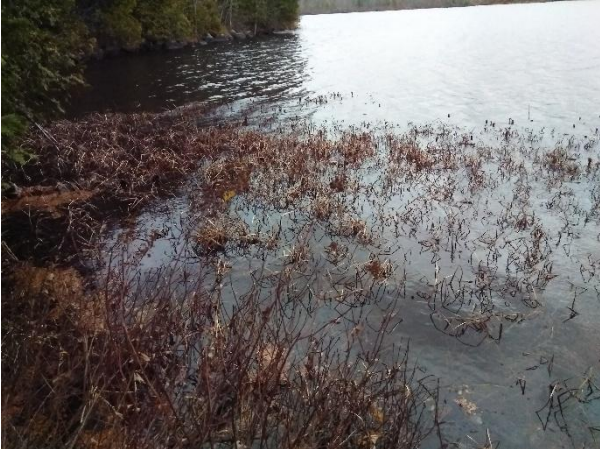
1	Description	Recommandations

<p>Important delta de sédiments qui prend de l'expansion au fil des années selon les riverains et qui n'est pas naturel. Ce delta est créé par le drainage du chemin Galvin en pente forte qui transporte des sédiments et qui s'écoule dans une pente forte (voir le point 2).</p>	<p>Voir les recommandations du point 2</p>

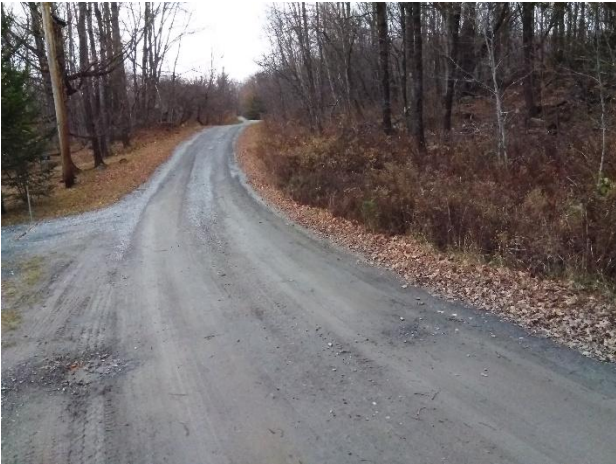
<p>Chemin en gravier et en pente forte des deux côtés du ponceau qui dirige l'eau des fossés vers le lac. La surface de roulement s'érode et les sédiments sont transportés vers le lac. De plus, le drainage dévale une pente forte et des sédiments sont érodés et transportés vers le lac. Le chemin est étroit et comporte une courbe prononcée. Sa configuration n'est pas idéale pour une augmentation de son achalandage qui pourrait être amenée par des développements résidentiels dans le bassin versant. Un élargissement de ce chemin pour palier à une augmentation de la circulation aurait des impacts négatifs encore plus importants sur le lac.</p>	<p>Minimalement, des trappes à sédiments et des seuils devraient être aménagés dans les fossés de chaque côté du ponceau afin de freiner l'eau et permettre le captage des sédiments. Ces ouvrages devront être nettoyés lorsque pleins pour maintenir leur efficacité dans le temps. Le chemin devrait également être nivelé en forme de dos d'âne afin que l'eau s'évacue graduellement vers le fossé tout le long de la pente. Une option intéressante serait également de relocaliser ce chemin dans le secteur du point 5. Le chemin serait ainsi plus loin du lac, traverserait un relief moins accidenté et il pourrait être plus large. Les terrains dans le secteur du point 5 appartiennent à des riverains qui pourraient être ouverts à cette modification de tracé pour diminuer les impacts du réseau routier sur le lac.</p>

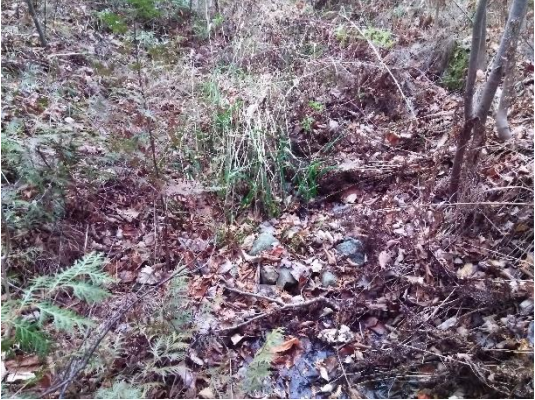
<p>Petites trappes à sédiments aménagées sur un drainage pour capter les sédiments. Il s'agit d'une excellente pratique, mais elles sont maintenant pleines de sédiments, ce qui les rend inefficaces.</p>	<p>Par temps sec, nettoyer les trappes à sédiments pour maintenir leur efficacité. Le nettoyage des trappes à sédiments peut faire partie d'un programme de suivi et d'entretien par la municipalité.</p>
5

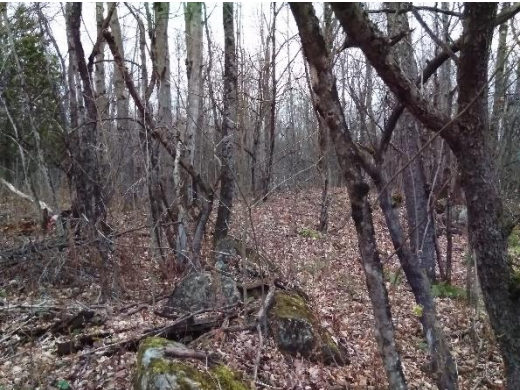
<p>Site propice à relief peu accidenté pour la relocalisation du chemin du point 2.</p>	<p>Advenant une augmentation de l'achalandage du chemin Galvin liée au développement dans le secteur, ce tracé de chemin alternatif devrait être pris en considération. En effet, le chemin dans le secteur du point 2 a déjà des impacts négatifs importants sur le lac et sa réfection risquerait d'amplifier le problème.</p>

- Nivelier fréquemment les chemins en forme de dos d'âne pour que l'eau de ruissellement soit évacuée rapidement vers les fossés.
- Évaluer la possibilité de relocaliser le tronçon de chemin dans le secteur du point 2 vers le secteur du point 5 afin de réduire les impacts sur le lac surtout si la circulation augmente significativement dans le futur. Ceci éloignerait le chemin du lac et lui permettrait de passer à un endroit où la pente est plus faible.

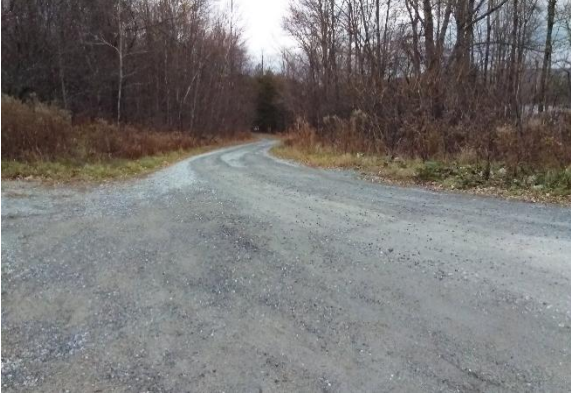
6	Description	Recommandations

<p>Chemin Galvin en pente forte vers le point 2. La forme du chemin fait en sorte que l'eau ne s'évacue pas adéquatement de la chaussée en temps de pluie. L'eau s'accumule alors dans le chemin, prend de la vitesse et érode la surface de roulement. Les sédiments sont transportés vers le lac et contribuent à l'expansion du delta au point 1.</p>	<p>Niveler la surface du chemin afin de créer un dévers ou une forme en dos d'âne pour que l'eau s'évacue vers le parterre forestier adjacent tout le long de la pente. Changer la composition de la surface de roulement pourrait également la rendre moins sensible à l'érosion.</p>
7

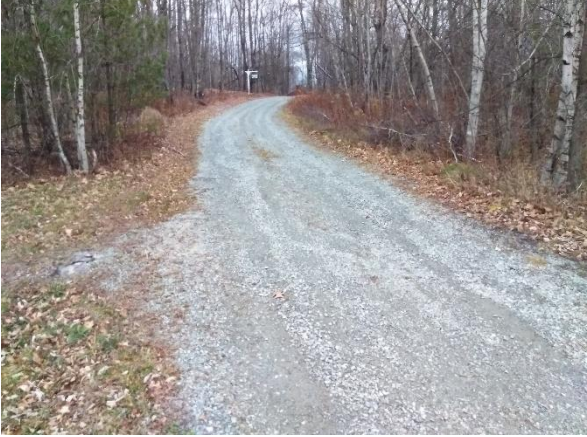
<p>Le même phénomène que celui observé au point 6 survient dans le cas de cette entrée privée en pente forte. L'eau et les sédiments rejoignent le chemin Galvin en aval qui n'a pas une configuration adéquate pour les évacuer.</p>	<p>Niveler l'entrée privée ou aménager des barres d'eau ou des dalots afin que l'eau soit évacuée de la surface de roulement en temps de pluie. Ainsi, l'entrée ne contribuerait pas à augmenter l'érosion du chemin Galvin en pente forte.</p>

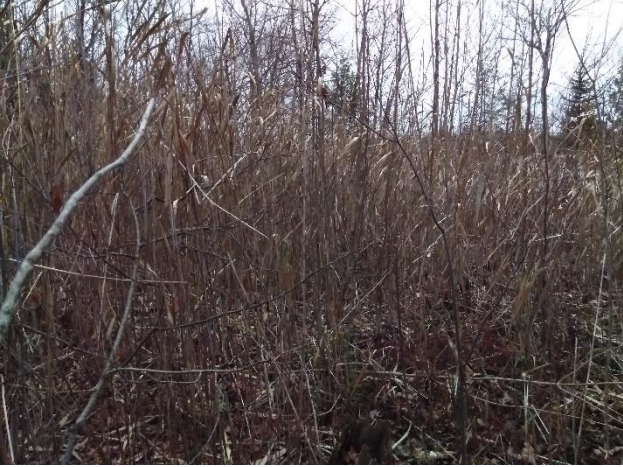
8

<p>Milieu humide riverain au lac qui est envahi par le roseau commun, une espèce exotique hautement envahissante. La présence de cette colonie à proximité du lac pourrait mener à l'envahissement d'autres secteurs dans le bassin versant ou sur le littoral du lac.</p>	<p>Idéalement, cette colonie serait éradiquée par bâchage. Étant donné qu'il s'agit d'un milieu humide, les travaux pourraient être assujettis à une déclaration de conformité ou une autorisation ministérielle.</p>

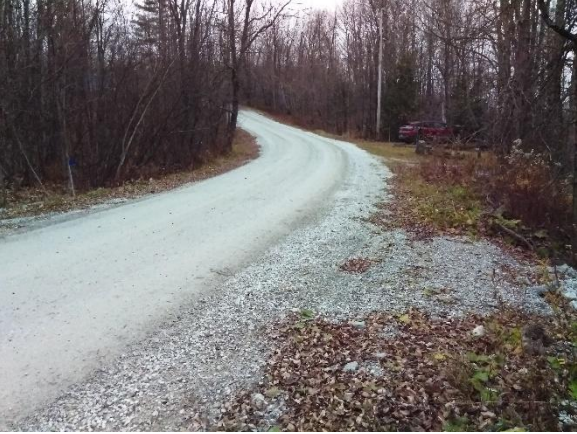
9	Description	Recommandations

<p>Tronçon de chemin en pente forte et en courbe. Risque d'apports en sédiments au lac en temps de pluie. De plus, les riverains sont inquiets que ce tronçon de chemin ne soit pas adapté pour le passage fréquent de camions et l'augmentation de l'achalandage liée au développement résidentiel dans le bassin versant du lac.</p>	<p>Des trappes à sédiments pourraient être aménagées dans le fossé routier et le fossé qui descend au lac afin de capter les sédiments. Une expertise en génie civil serait nécessaire afin d'évaluer la capacité et la sécurité de ce chemin en lien avec l'augmentation de son utilisation.</p>

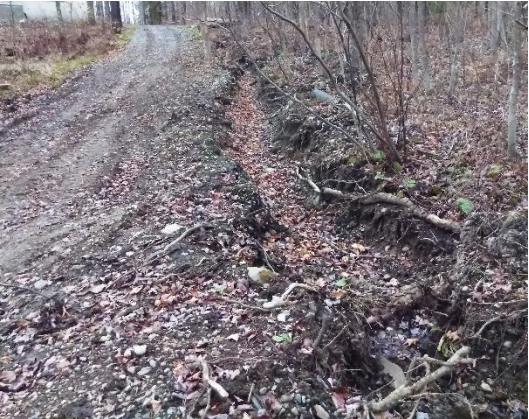
<p>Fossé récemment aménagé dans une pente forte et il a été laissé à nu. Heureusement, celui-ci se termine bien avant le lac permettant probablement aux sédiments d'être freinés avant leur arrivée au lac.</p>	<p>Ensemencer le fossé et recouvrir d'un paillis de paille en vrac afin qu'il se végétalise et se stabilise. Suite à des travaux, les sols à nu devraient être stabilisés immédiatement. L'érosion dans ce fossé devra être surveillée étant donné la pente. Il est possible qu'il doive être empierré afin d'assurer sa stabilité à long terme.</p>

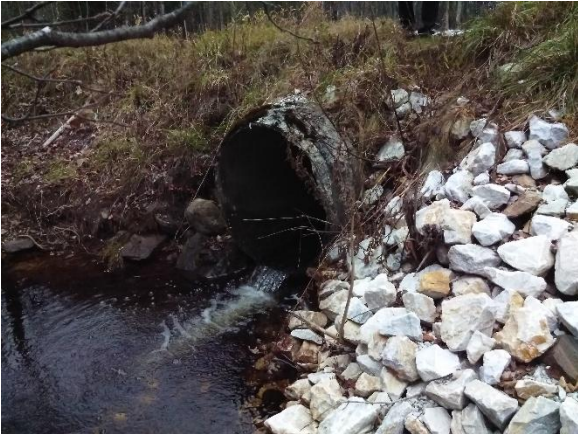
<p>Ponceau qui est trop petit pour le cours d'eau et non adéquatement stabilisé. Selon les riverains, le chemin aurait été emporté à deux reprises lors de coups d'eau, causant des apports importants en sédiments au lac situé en aval.</p>	<p>Ce ponceau devrait être rapidement remplacé afin d'éviter d'autres apports en sédiments au lac. Pour le nouveau ponceau, les recommandations de la section 4.2 devraient être suivies. Il sera, entre autres, très important de dimensionner le nouveau ponceau à l'aide d'une étude hydrologique.</p>

- Les ponceaux devraient être préalablement dimensionnés à l'aide d'une étude hydrologique. Ceci est particulièrement important pour les ponceaux de cours d'eau. Les ponceaux de drainage doivent avoir un diamètre minimal de 45 cm.
- Les ponceaux doivent être suffisamment longs pour permettre l'aménagement de talus d'une inclinaison maximale de 1,5H : 1V (horizontal : vertical).
- Les talus de ponceau doivent être stabilisés systématiquement à l'aide d'un géotextile recouvert d'un enrochement.
- Les ponceaux doivent être enfouis d'au moins 10 % de leur diamètre dans le sol naturel en place afin de ne pas créer de chute à leur sortie. Les chutes causent de l'érosion et peuvent constituer un obstacle aux déplacements des poissons.

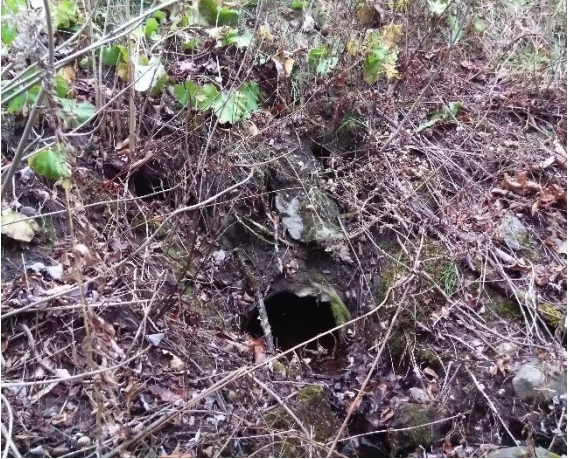
12	Description	Recommandations

<p>Ponceau trop court, non stabilisé et en partie obstrué.</p>	<p>Remplacer le ponceau en suivant les recommandations de la section 4.2.</p>

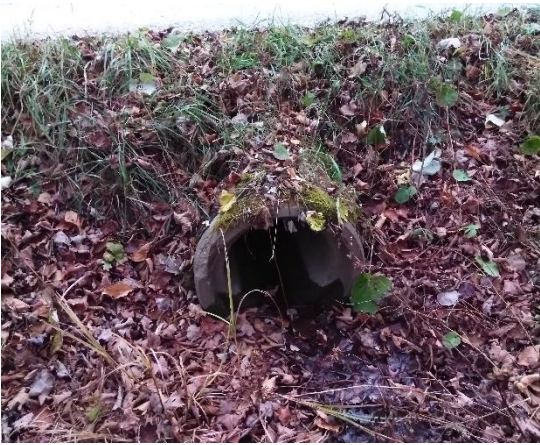
<p>Ponceau de drainage endommagé au niveau des joints et il n'est pas stabilisé adéquatement.</p>	<p>Remplacer le ponceau en suivant les recommandations de la section 4.2.</p>

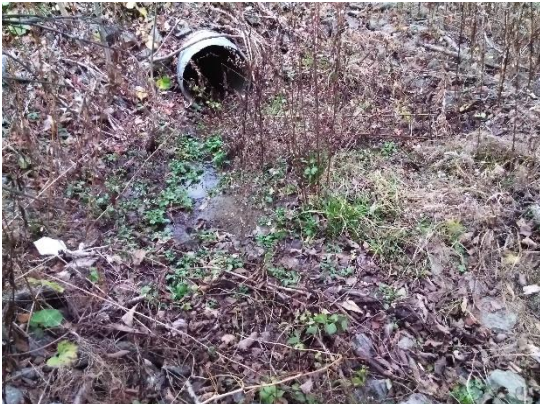
<p>Trappe à sédiments complètement pleine à la sortie d'un ponceau de drainage, ce qui la rend inefficace pour capter les sédiments.</p>	<p>Nettoyer la trappe à sédiments.</p>

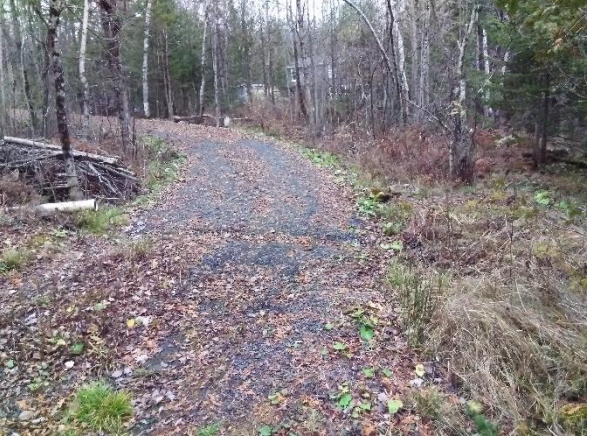
<p>18</p>	<p>Description</p>	<p>Recommandations</p>

<p>Chemin aménagé récemment à la limite de la bande riveraine du lac dans ce qui semble être un milieu humide riverain. À moins d'un droit acquis, ces travaux nécessitent une autorisation ministérielle si le chemin traverse un milieu humide. La présence du milieu humide ne peut être confirmée qu'avec la réalisation d'une caractérisation écologique.</p>	<p>S'il s'agit d'un milieu humide, qu'il n'y avait pas de droit acquis ni d'autorisation ministérielle, le chemin devrait être enlevé et le milieu humide restauré.</p>
<p>Pas de photo</p>	<p>Bande riveraine mince et comprenant peu d'arbres. La bande riveraine ne joue pas son rôle adéquatement sur cette propriété (voir section 4.3).</p>	<p>Élargir la bande riveraine en cessant de contrôler la végétation sur une largeur maximale. La renaturalisation pourrait être accélérée par la plantation d'arbres.</p>

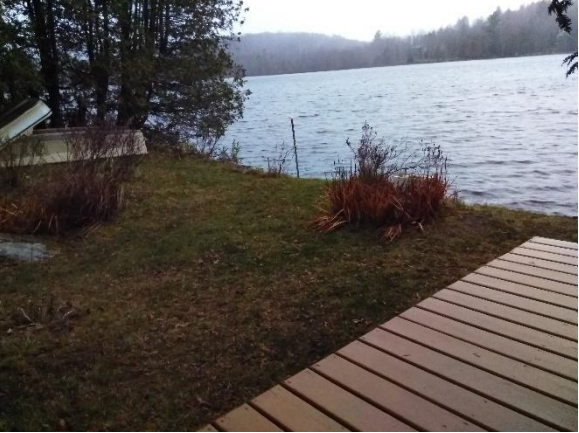
<p>Bande riveraine de faible qualité composée en majeure partie de gazon tondu.</p>	<p>Élargir la bande riveraine en cessant de contrôler la végétation sur une largeur maximale. La renaturalisation pourrait être accélérée par la plantation d'arbres et d'arbustes.</p>

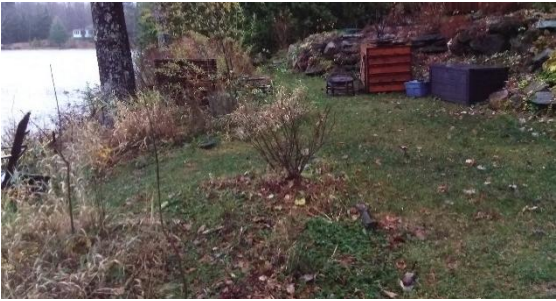
<p>Bande riveraine de faible qualité composée en majeure partie de gazon tondu.</p>	<p>Élargir la bande riveraine en cessant de contrôler la végétation sur une largeur maximale. La renaturalisation pourrait être accélérée par la plantation d'arbres et d'arbustes.</p>
 	<p>Bande riveraine de faible qualité composée en majeure partie de gazon tondu et d'une plate-bande horticole. La bande riveraine ne joue pas ses rôles adéquatement (voir section 4.3).</p>	<p>Renaturaliser la bande riveraine en enlevant les aménagements anthropiques, en cessant de tondre et en plantant des arbres et des arbustes.</p>

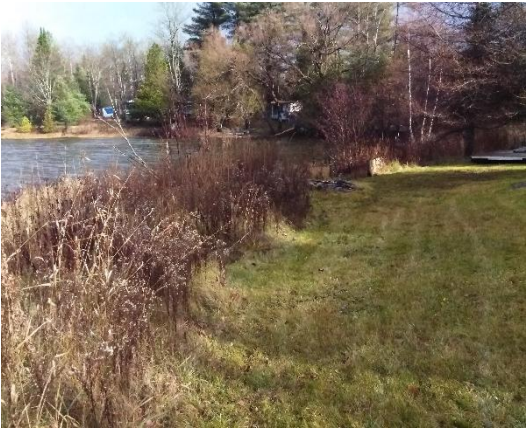
24	Description	Recommandations

<p>Bande riveraine trop mince et composée en majeure partie de gazon tondu. Absence d'arbre.</p>	<p>Élargir la bande riveraine en cessant de contrôler la végétation sur une largeur maximale. La renaturalisation pourrait être accélérée par la plantation d'arbres et d'arbustes.</p>

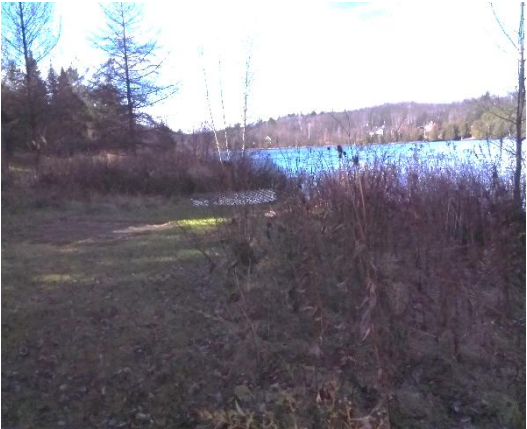
<p>Faible présence d'arbres dans la bande riveraine, ce qui en réduit sa qualité.</p>	<p>Cesser de tondre le gazon sur une largeur maximale et planter des arbres.</p>

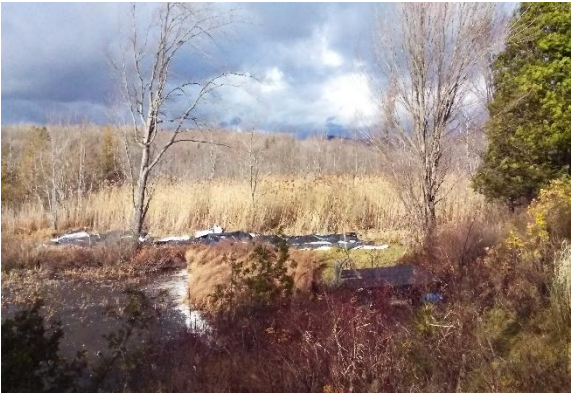
<p>Importante colonie de roseaux communs qui prend de l'expansion au fil des ans selon les riverains du secteur. Cet envahissement représente une menace pour la biodiversité et la qualité du milieu humide et il risque de s'étendre à d'autres secteurs du lac.</p>	<p>Cette colonie pourrait faire l'objet de travaux de contrôle. La première étape serait de délimiter la colonie et d'élaborer une stratégie de contrôle. Une autorisation ministérielle sera sans doute nécessaire pour la réalisation des travaux étant donné la taille de la colonie et la présence de milieux humides.</p>

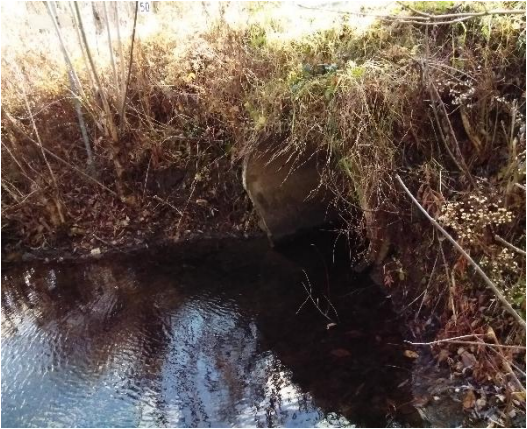
27	Description	Recommandations

<p>Ponceau probablement trop petit et en mauvais état. Il est trop court, non stabilisé et ses talus s'érodent fortement. Apports en sédiments au tribulaire et au lac et risque de bris du chemin lors d'un coup d'eau.</p>	<p>Remplacer ce ponceau en suivant les recommandations de la section 4.2.</p>
